STÄDTISCHE BÜHNEN FRANKFURT

BESTANDSAUFNAHME UND BEWERTUNG MIT MACHBARKEITSSTUDIE 02.06.2017

Teil 1

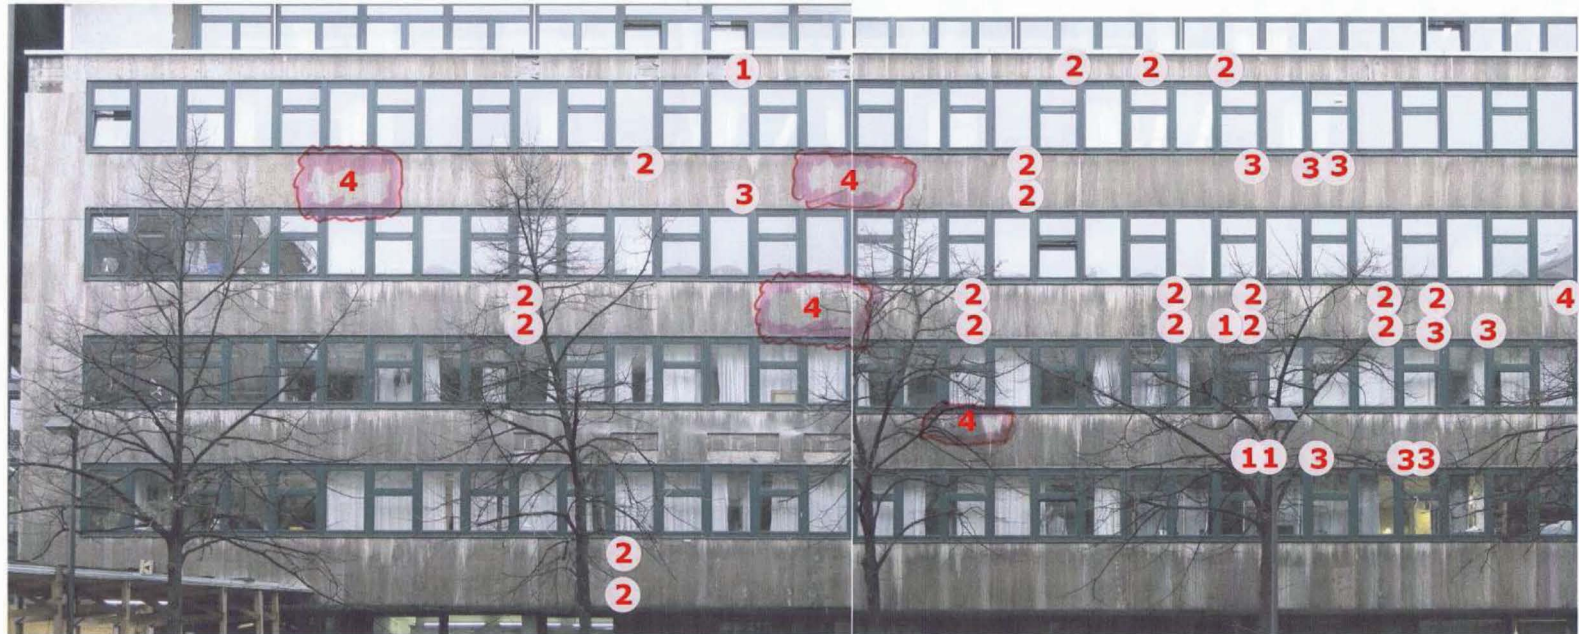
- 1 defektes Dornauflager
- 2 Strukturversagen
- 3 Stich in Platte
- 4 auffällig poröse Struktur

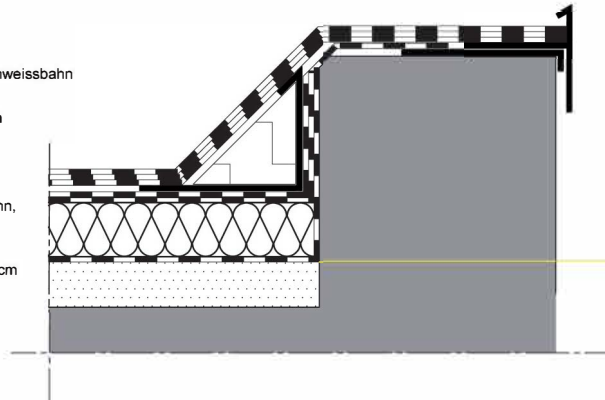
Bestand

- Elastomerbitumenschweissbahn
- (- Trägerlose Elastomerbitumenbahn als Sanierungslage)
- (- Lochglasvlies, grob besandet)
- Glasvlies-Bitumenbahn, mehrere Lagen, heissverklebt
- Korkdaemmung 5,0 cm
- Aluminiumbahn
- Leichtmoertel
